過去の大規模雪崩と対策事例 ～新潟県上稲倉～

2023/3/31

特定非営利活動法人なだれ防災技術フォーラム

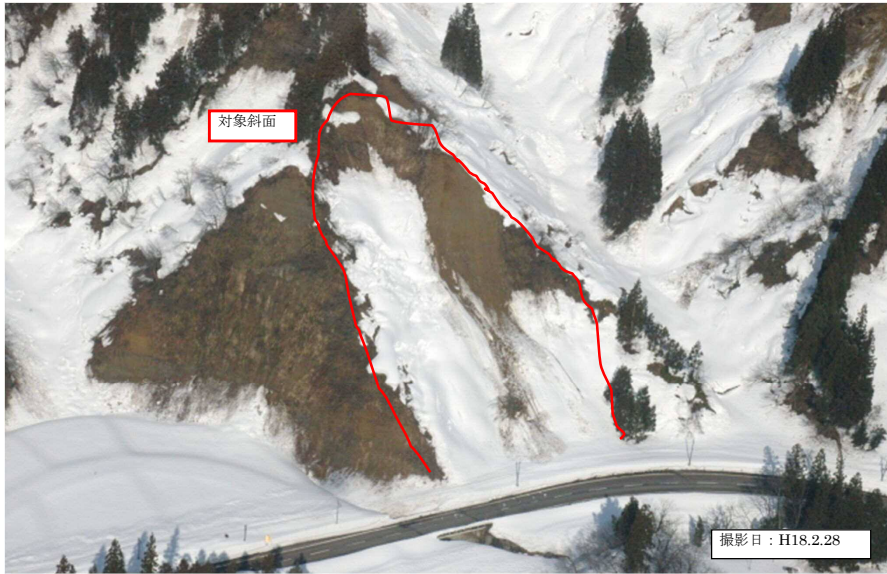
対象斜面

撮影日：H18.2.28

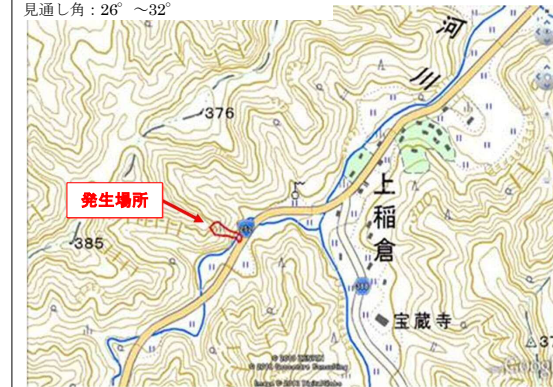
雪崩発生当時

H22.1.29 19:10 雪崩発生

デブリ量L18.0m×W5.0m×H2.8m=252m³
斜面勾配：35°～48°
見通し角：26°～32°

発生区：L20m×W20m×H1.8m

応急対策として雪堤の築造を実施
