# 過去の大規模雪崩と対策事例 ～新潟県柵口～

2023/3/31

特定非営利活動法人なだれ防災技術フォーラム

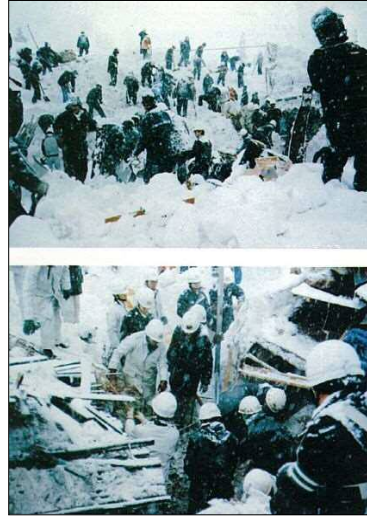
連日の降り続く雪との戦いで疲れ切った体を休めていた23時02分、ウワボウとして恐れられていた表層雪崩が柵口地区を襲った。権現岳中腹から600,000m<sup>3</sup>の雪が崩れ落ち、表層雪崩を誘発しながら1,800m流れて集落を直撃。民家11戸が埋没。10戸は全壊。1月27日2時20分、1名が遺体で発見されたのをはじめ9時40分までに13人が遺体で発見された。ほとんどが窒息死。2名軽傷7名が骨折などの重傷。

⇒この雪崩は、建設省所管の「集落雪崩事業」が実施される大きな契機となった。  
⇒また、雪崩対策として大規模雪崩対策工法が施工されるきっかけともなった。

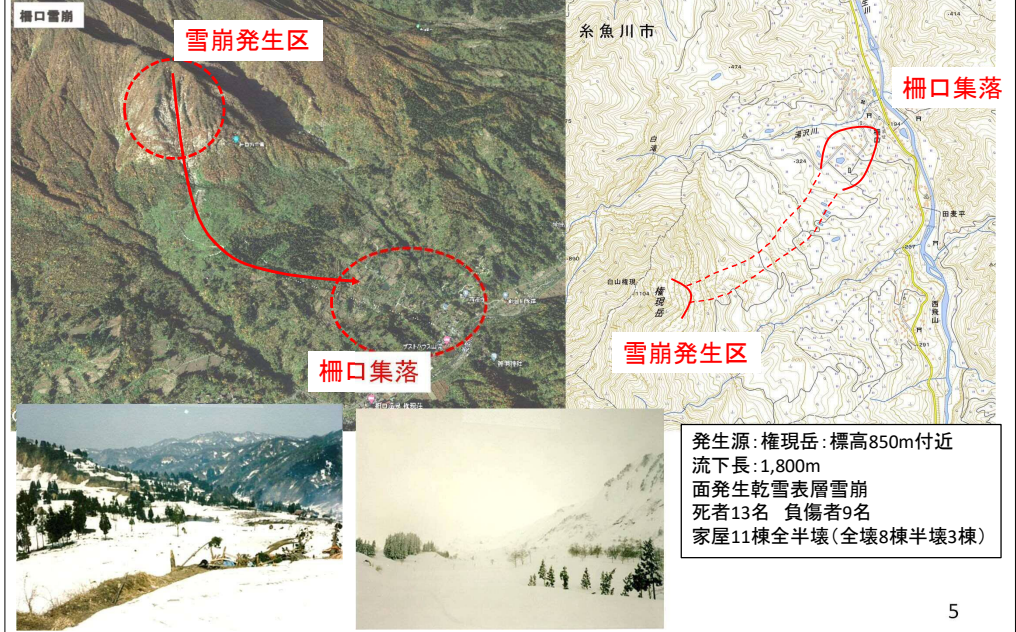
# 雪崩の経路

雪崩災害の発生日時	昭和61年（1986年）1月26日23時2分
雪崩災害発生場所	新潟県西頸城郡能生町（現糸魚川市）柵口地区
雪崩災害の状況	権現岳中腹の標高850m付近から発生した雪崩は、1947年の地すべりにより形成された小高い山に導かれ、柵口集落を襲った。 死者数：13名 負傷者数：9名 家屋被害：全壊：10戸
雪崩の種類	面発生乾雪表層雪崩（地元ではウワボウと呼ばれていた）
雪崩の発生位置	権現岳北東斜面の標高850m付近
雪崩の走行距離	約1.8km
雪崩の堆積量	発生区60,000m <sup>3</sup> 走路360,000m <sup>3</sup> 堆積区30,000m <sup>3</sup>
災害地の概要 （地形・地質・気象条件など）	北東向きの斜面であり、植生はなく岩盤がむき出しの地形であり、斜面勾配は45°前後。
雪崩の発生原因	1/20以前の気温上昇および1/18の降雨によりすべりやすいザラメ層が形成された。1/21以降の低温時に185cmの大量の降雪があり、雪崩を発生させた。

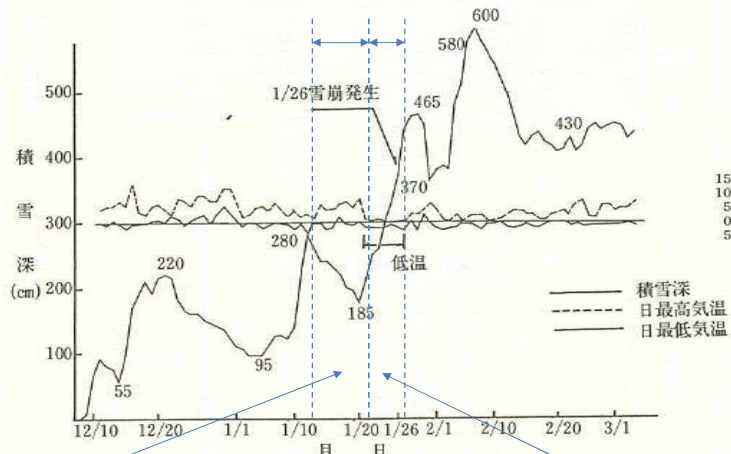
図一 気象データ<sup>1)</sup>

①1/20以前の気温上昇および1/18の降雨によりすべりやすいザラメ層が形成された。

②1/21以降の低温時に185cmの大量の降雪があった。  
降雪：185cm  
気温：1/21~1/26  
日最高気温0.2~1.0°C  
日最低気温-1.0~-2.0°C

⇒1/26 23時：大規模雪崩発生
